## Onderzoeksrapport

RV-06U0761

*Op donderdag 14 september 2006  
ontspoort om 12:05 uur een goederentrein  
op het emplacement Dordrecht.*

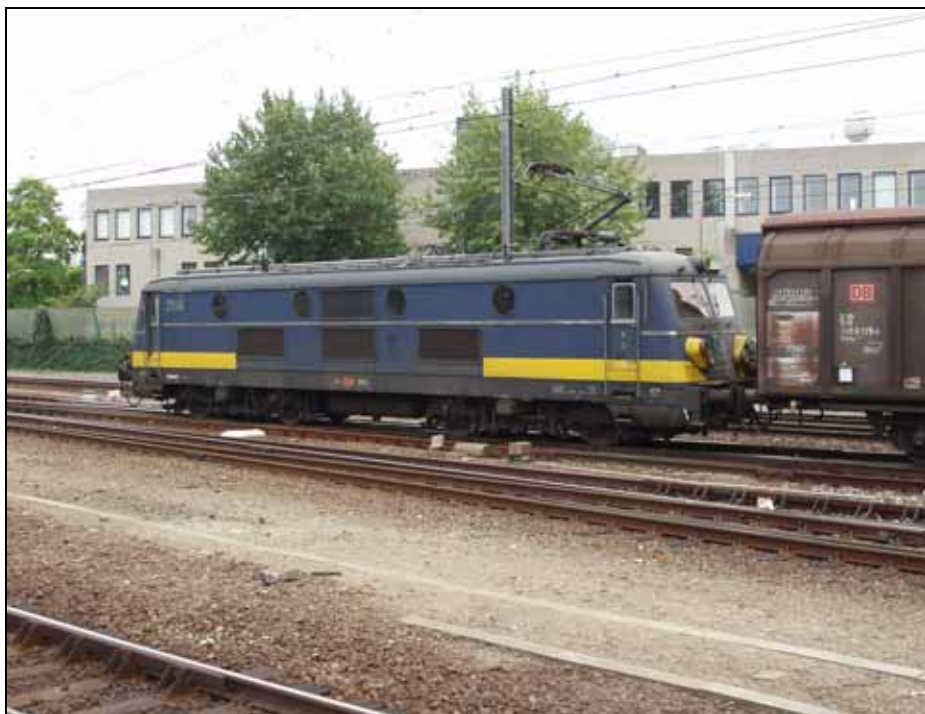
Afb. 2: locomotief 2556 na de ontsporing

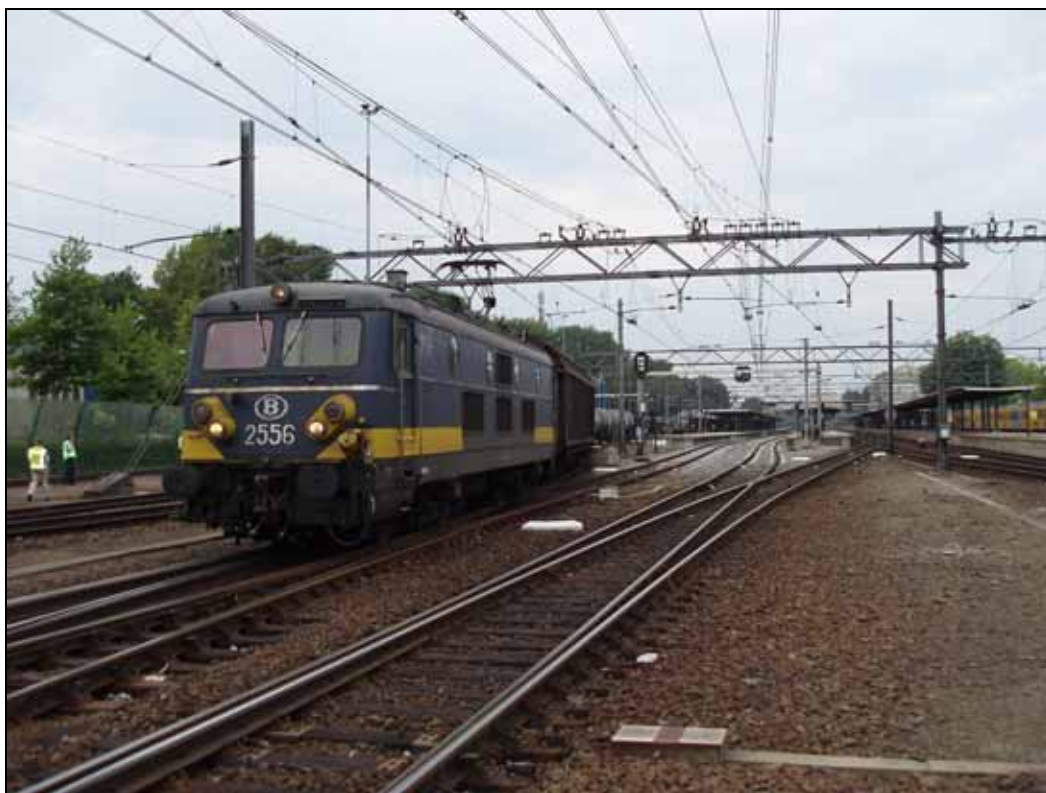
Afb. 4: de ontspoorde locomotief

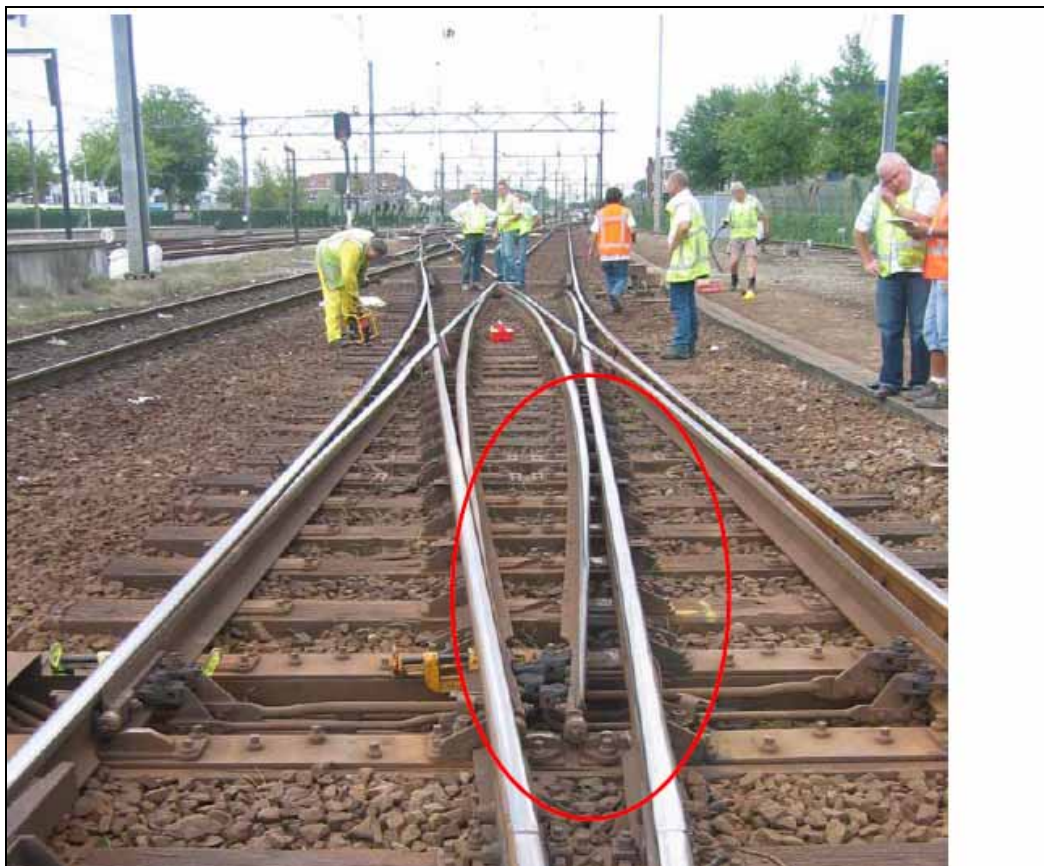
**Afb. 5: Wissel 1183B/1185 na de ontsporing en na het weghalen van de goederentrein; omcirkeld is de rechter binnentong van wissel 1183B. Tijdens de ontsporing lag het wissel in de linksleidende stand. De rechter binnentong lag aan tegen de spoorstaaf (foto Strukton).**

Uit het schadebeeld van het wissel is af te leiden dat het rechter wiel van het voorste wielstel van de locomotief over de rechter binnentong heen is gelopen en tussen de wisseltong en de aanslagspoorstaaf is terecht gekomen.

Het kruisstuk van het wissel heeft vervolgens als contrarail gediend waarna de linker binnen-tong van wissel 1185 is open gereden. Hierbij is het wielstel weer herspoord.

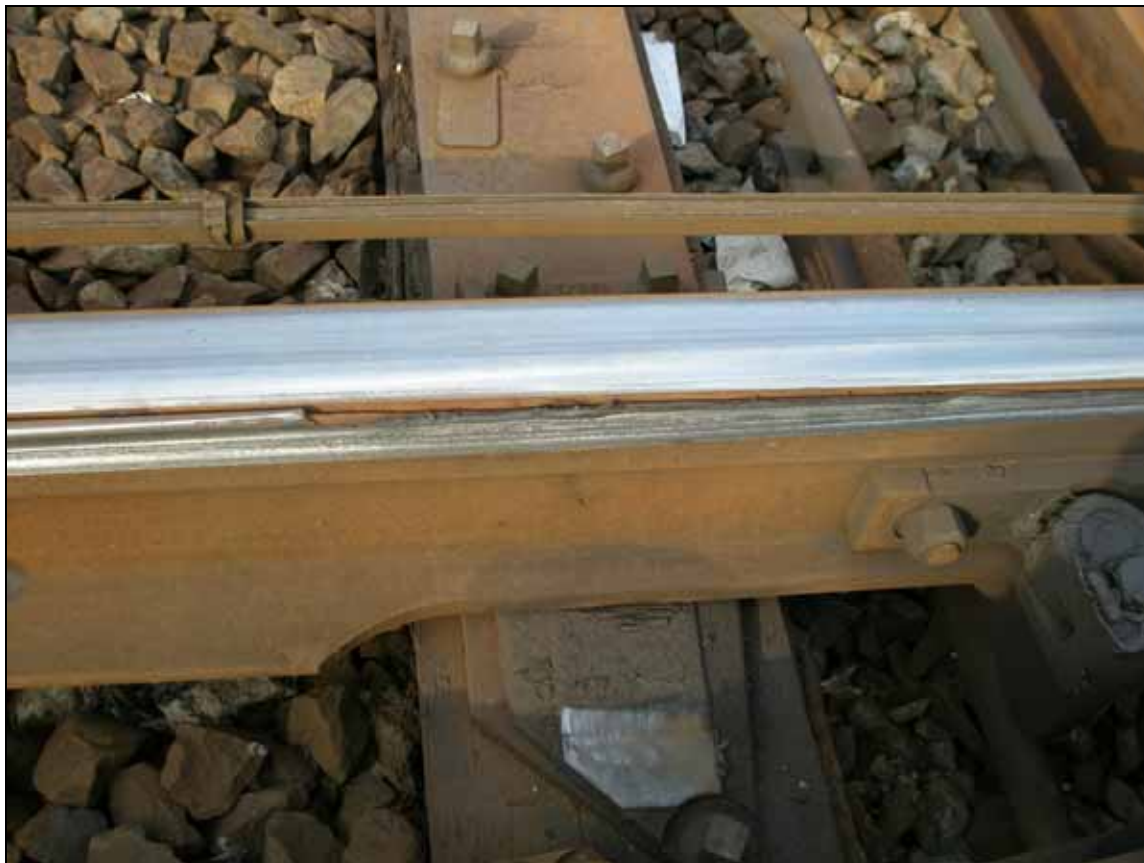
Uit de visuele inspectie blijkt dat de rechter wisseltong van wissel 1183B in slechte staat is en niet aan de ProRail-normen voor wat betreft de veilige staat<sup>3</sup> voldoet.

Afb. 6: na de ontsporing gemaakte foto van een deel van de rechter wisseltong van wissel 1183B.

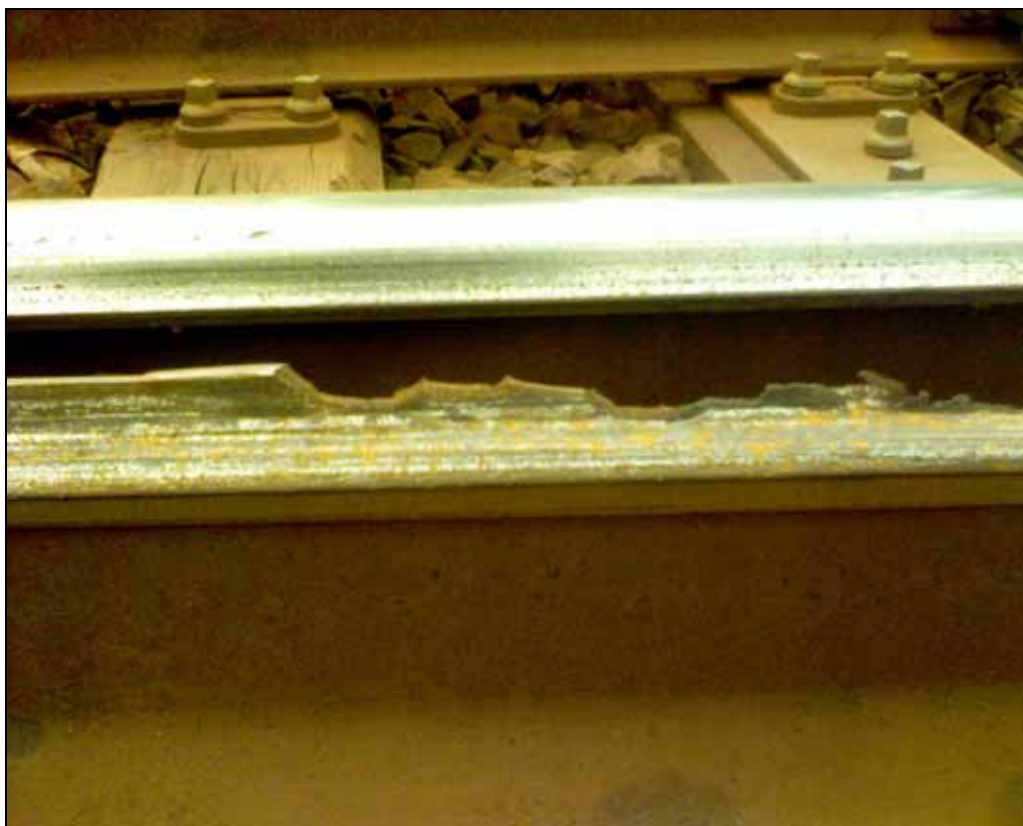
Afb. 7: door een rangeermachinist op 7 september 2006 gemaakte foto van een deel van de wisseltong

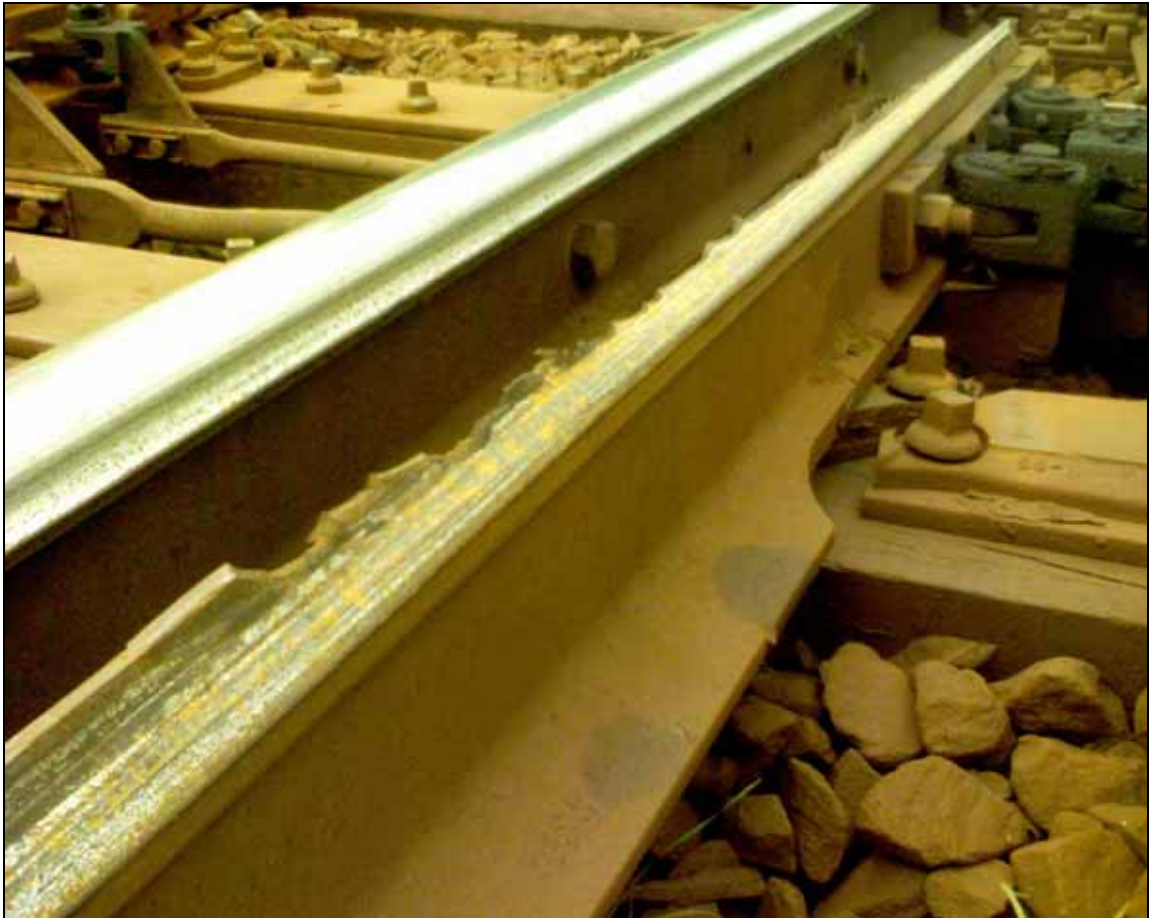
Afb.8: door rangeermachinist op 7 september 2006 gemaakte foto van uitgebrokkelde wisseltong.
